## RELATÓRIO DE VISITA TÉCNICA

# SOCIEDADE HÍPICA DE CAMPINAS

O presente relatório se refere à visita técnica realizada no dia 01 de fevereiro de 2018 na Sociedade Hípica de Campinas para a avaliação das condições das pistas de equitação (pista principal de areia e picadeiro coberto), reformadas e entregues por nossa empresa em julho de 2016.

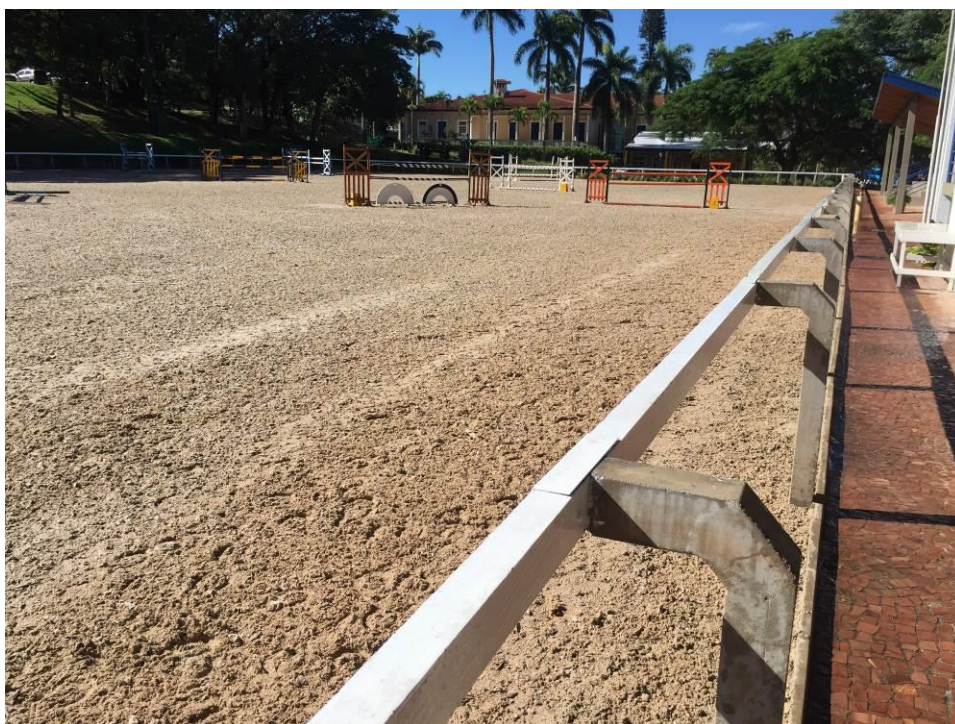
A condição atual da pista é muito boa, principalmente pela manutenção adequada realizada ao longo deste período pós entrega. Toda pista estava nivelada, inclusive as laterais, limpa e com a umidade adequada. As caixas de passagem do sistema de drenagem estavam limpas e não apresentavam nenhum tipo de carreamento de material.

Pista com manutenção impecável, não só o piso, como a cerca, o passeio de entrono, a vala de captação da água do talude e as caixas de inspeção do sistema de drenagem.

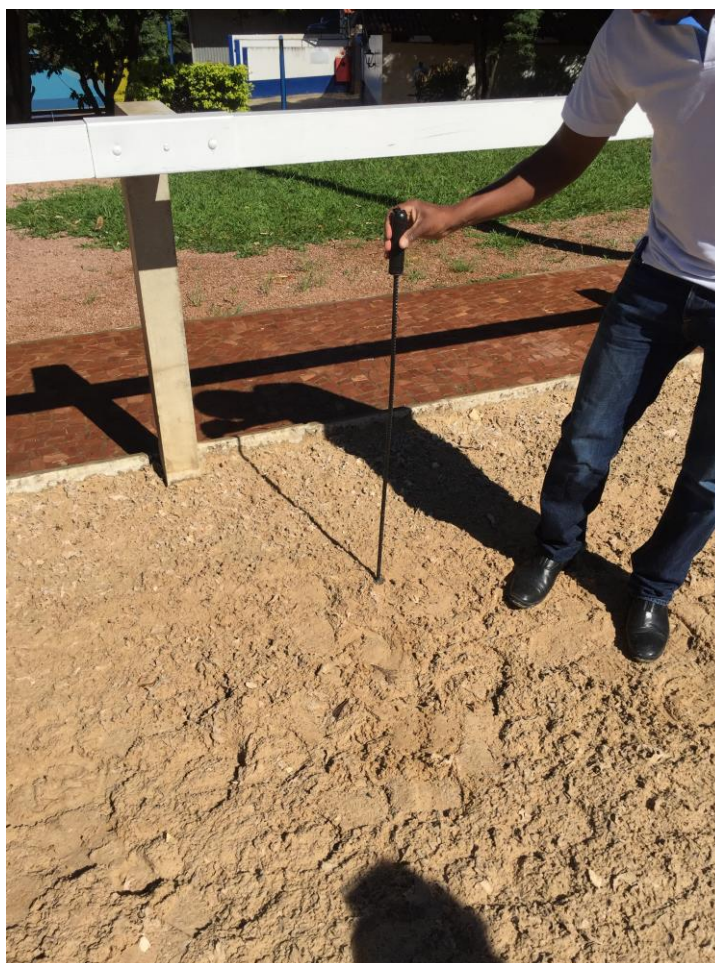
Foi detectada na visita uma pequena depressão numa das laterais da pista, que por informação do engenheiro Marco, em função de uma forte chuva ocorrida no mês de janeiro deste ano, aproximadamente 60mm, que acabou carreando um pouco de areia, aproximadamente 1cm.

Conferência do nível de areia na área que houve carregamento em função da forte chuva. Pode-se observar que a quantidade de areia perdida foi mínima e que, mesmo assim, está dentro da espessura recomendada.

para a reincorporação da areia e das fibras. Esta manutenção está sendo realizada na data de hoje, sob a supervisão do nosso engenheiro Ponciano. Está sendo corrigido também o pequeno desnível causado pelas fortes chuvas com a colocação de areia e reincorporação das fibras. Foi relatado que na época de seca existe dificuldade para manter a pista úmida em função da capacidade do reservatório que é de 15.000 litros. Para a perfeita manutenção e durabilidade do piso é fundamental que a pista esteja com umidade adequada (25%). Atualmente o volume de água existente na cisterna não atende à demanda para as épocas de seca e calor intenso, sendo assim, recomenda-se que seja instalada mais uma cisterna com no mínimo 20.000 litros.

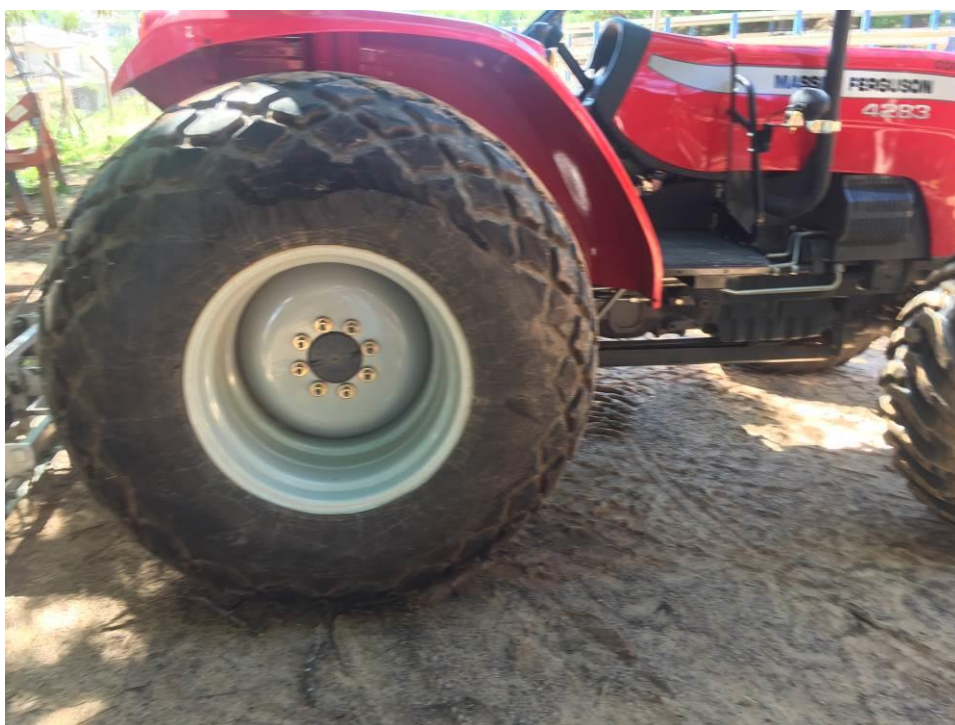
Trator com pneus adequados para a manutenção e preservação dos pisos.

O trator comprado para a realização da manutenção das pistas é perfeito e pode ser utilizado como equipamento de compactação, em função do tipo de pneus, para selar as pistas nas vésperas das competições mediante a sobreposição total dos pneus na pista, conforme explicado durante a visita. Após a compactação, molhar o piso e, na manhã seguinte, realizar a manutenção normal com o rastelo.
